Kegiatan Pemetaan Cepat Wilayah Terdampak Bencana Gempabumi Halmahera Selatan

Juli 2019

**PETA WILAYAH TERDAMPAK BENCANA GEMPA BUMI MALUKU UTARA 2019
DESA GANE DALAM, KECAMATAN GANE BARAT SELATAN, KABUPATEN HALMAHERA SELATAN**

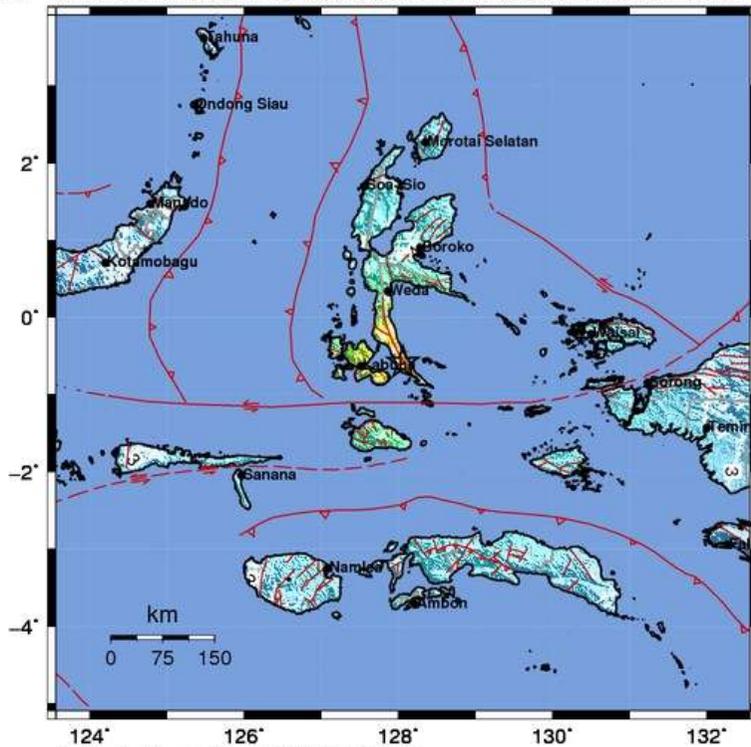
BMKG ShakeMap : Pusat gempa berada di darat 62km TimurLaut Labuha
 JUL 14, 2019 16:10:51 WIB, M:7.2, 0.59S 128.06E, Depth:10km, ID:20190714161051

Telah terjadi gempabumi berkekuatan 7,2 Skala Richter pada 14 Juli 2019 pukul 18.10.51 WIT di Halmahera Selatan, Maluku Utara. Pusat gempa berada wilayah darat 62 kilometer timur laut Labuha pada koordinat 0,59° LS dan 128.06° BT serta kedalaman 10 kilometer. Gempabumi tersebut tergolong jenis gempabumi dangkal akibat aktivitas sesar Sorong-Bacan (BMKG, 2019)

Efek gempabumi dirasakan sampai skala VII MMI dengan potensi kekuatan sangat kuat serta potensi kerusakan sedang, sebab wilayah di sekitar pusat gempa tersusun oleh batuan vulkanik dan sedimen berumur Tersier yang bersifat urai, lepas, dan belum kompak (*unconsolidated*) yang dapat memperkuat guncangan. (BNPB, 2019)

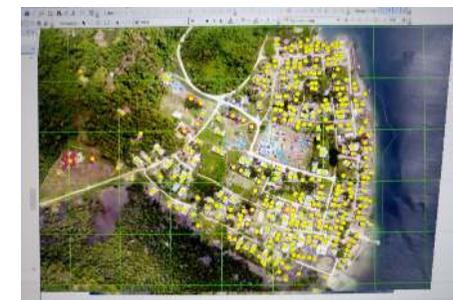
Identifikasi tingkat kerusakan bangunan dan infrastruktur

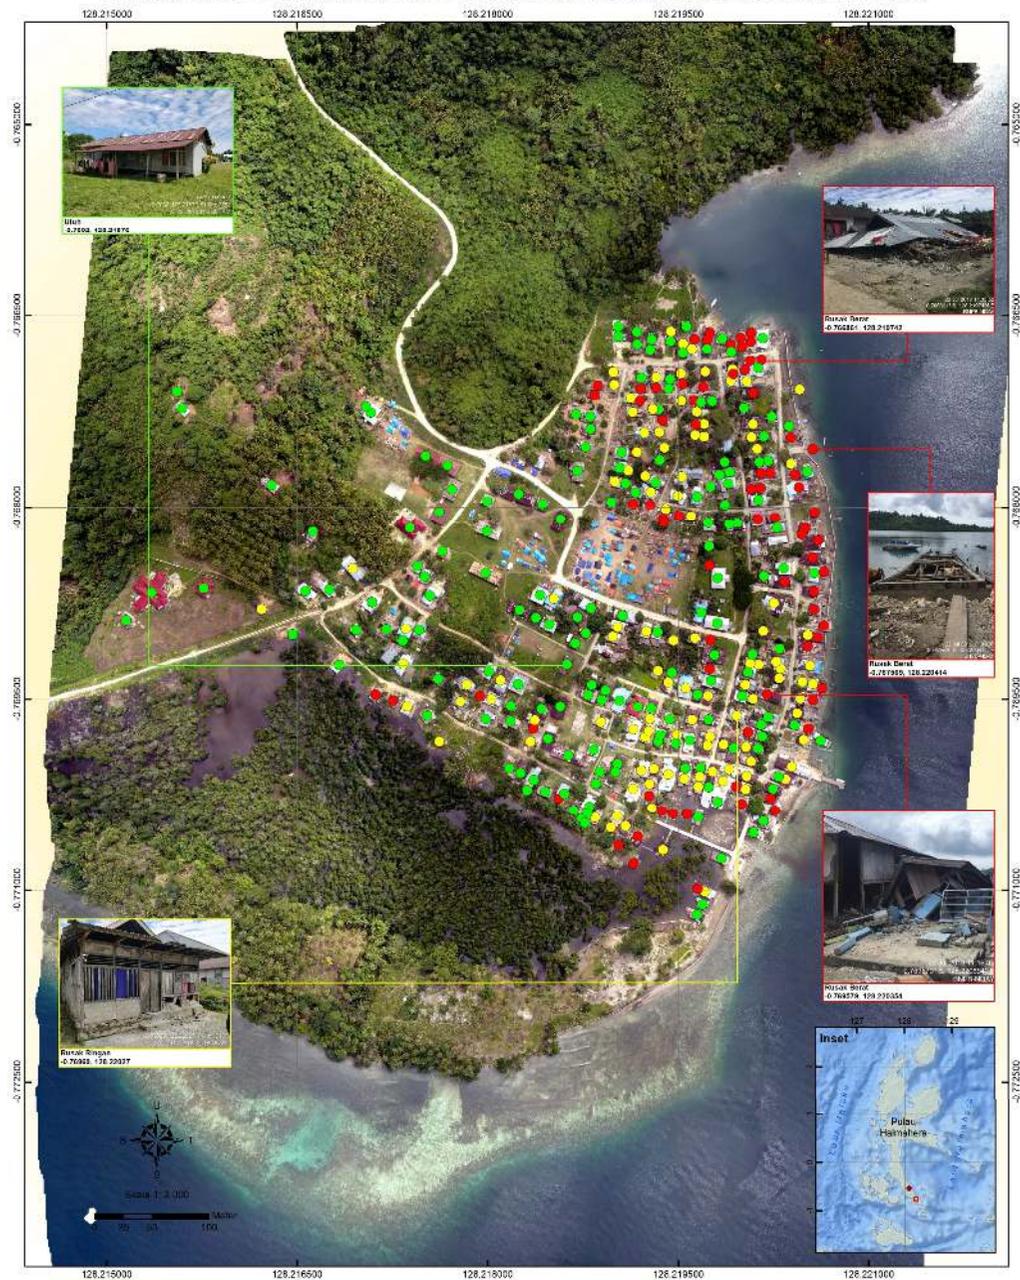
Sumber Data:
 Pemotretan udara dilakukan pada ketinggian
 medan 325 meter dengan menggunakan
 pesawat udara nirawak jenis multrotor.
 Survei terestris dilaksanakan pada hari Senin
 22 Juli 2019, pukul 11:24 WIT.

Hasil Survei Satuan Reaksi Cepat:
 Pola permukiman menyebar seluas 550 x 650 meter persegi
 dengan jumlah bangunan sekitar 353 unit. Berdasarkan hasil
 interpretasi dan survei terestris, bangunan rusak berat berjumlah
 75 unit dan rusak ringan berjumlah 169 unit. Jarak permukiman
 dan episentrum gempa sekitar 30 kilometer ke arah tenggara
 (152°).

| No. | Desa | Tingkat Kerusakan | | | Jumlah Bangunan | Keterangan |
|---|---|---|---|---|---|---|
| 4 | Gane Dalam | 75 | 109 | 184 | 353 | |

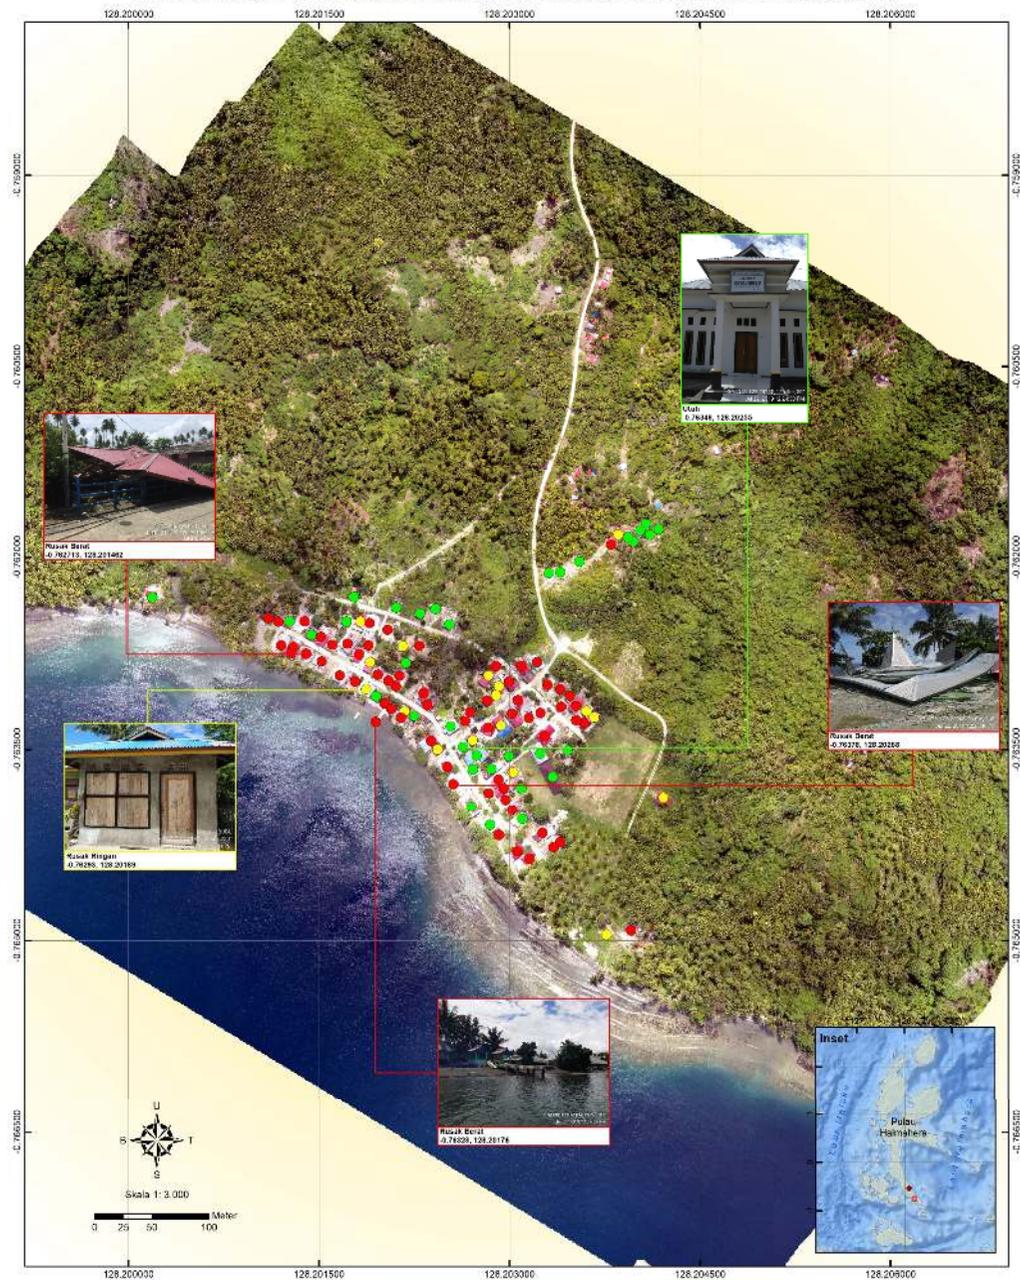
**PETA WILAYAH TERDAMPAK BENCANA GEMPA BUMI MALUKU UTARA 2019
DESA JIBUBU, KECAMATAN GANE BARAT SELATAN, KABUPATEN HALMAHERA SELATAN**

Sumber Data:
 Pemotretan udara dilakukan pada ketinggian
 medan 350 meter dengan menggunakan
 pesawat udara nirawak jenis multrotor.
 Survei terestris dilakukan pada hari Senin
 22 Juli 2019, pukul 12.22 WIT

Hasil Survei Satuan Reaksi Cepat:
 Pola permukiman menyebar seluas 510 x 305 meter persegi
 dengan jumlah bangunan sekitar 115 unit. Berdasarkan hasil
 interpretasi dan survei terestris, bangunan rusak berat berjumlah
 04 unit dan rusak ringan berjumlah 17 unit. Terdapat pula 1
 damage beton rusak berat. Jarak permukiman dari episentrum
 gempa sekitar 28,5 kilometer ke arah tenggara (155°).

| No. | Desa | Tingkat Kerusakan | | | Jumlah Bangunan | Keterangan |
|---|---|---|---|---|---|---|
| 9 | Jibubu | 64 | 17 | 81 | 115 | 1 Dermaga beton rusak berat |

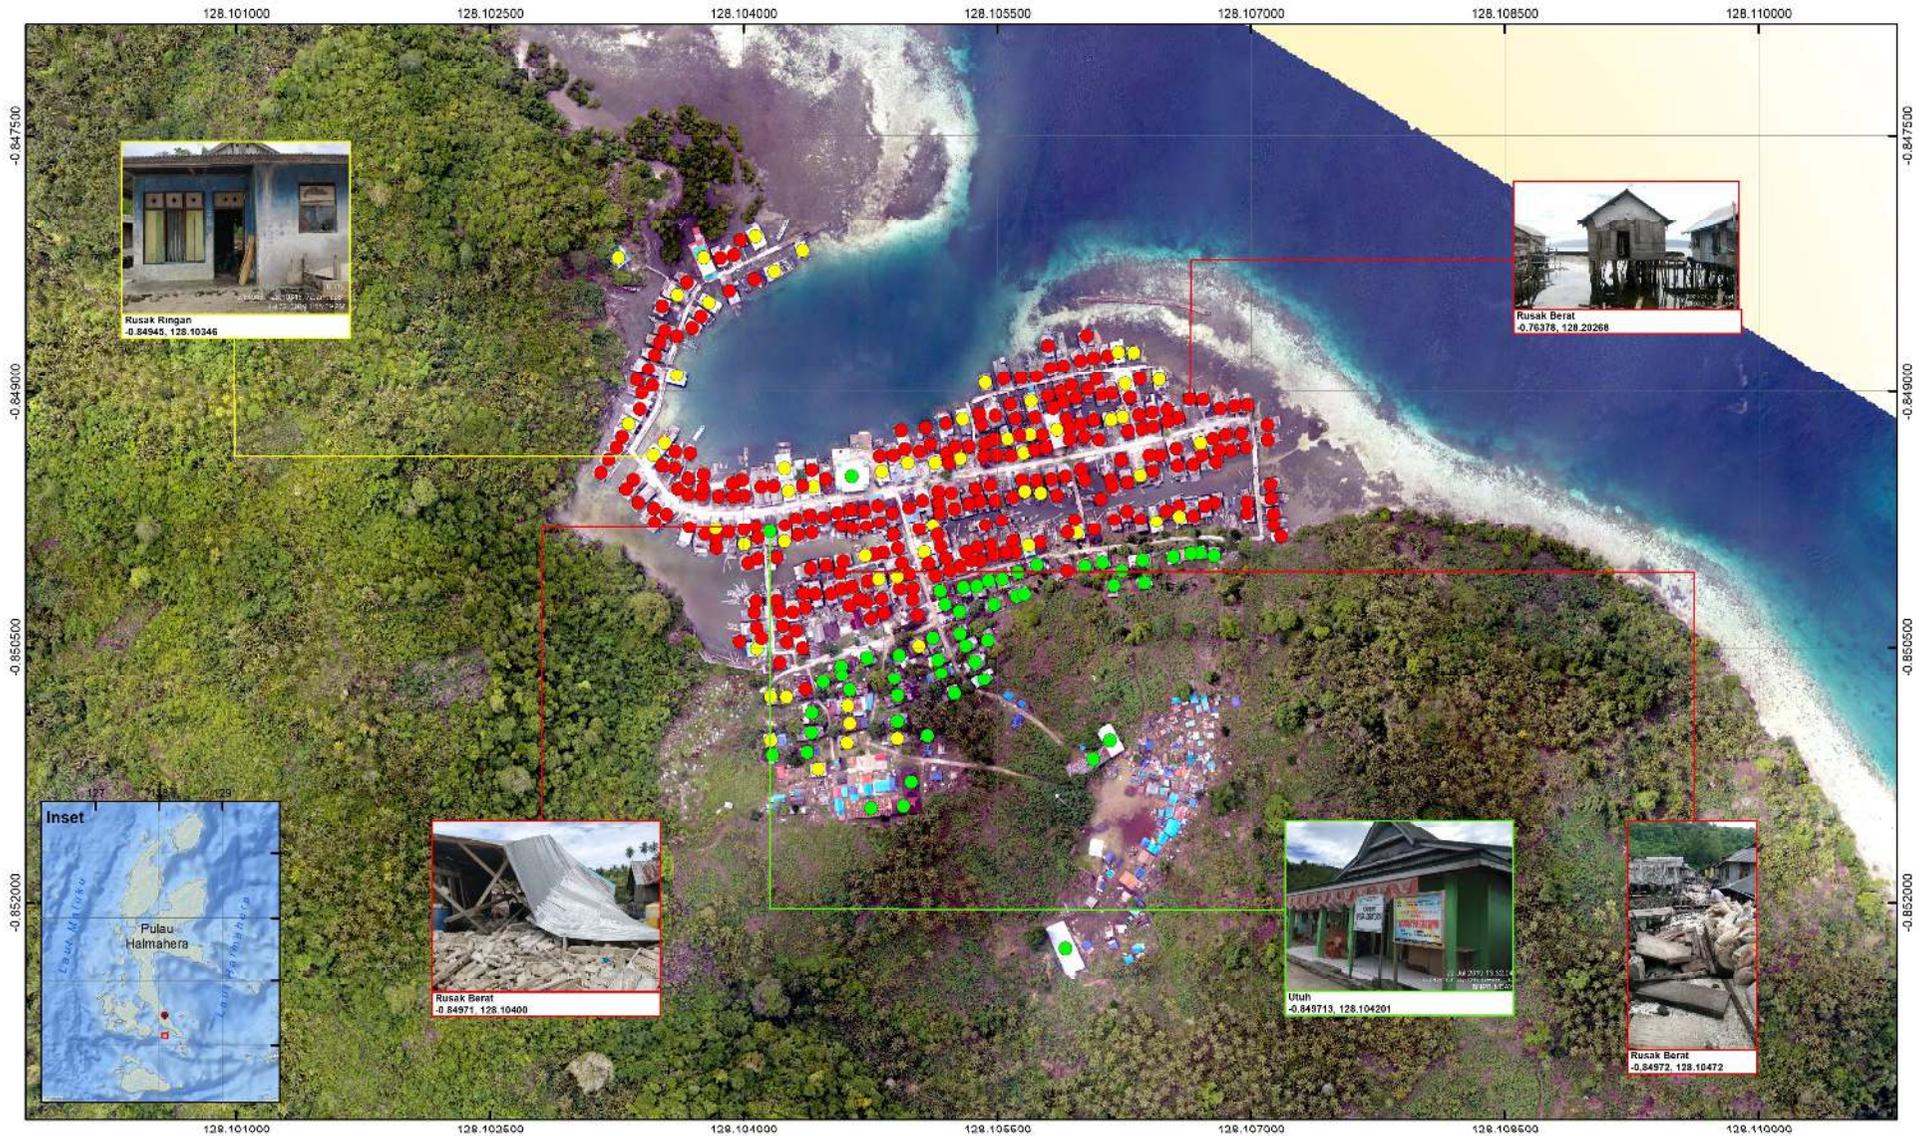
**PETA WILAYAH TERDAMPAK BENCANA GEMPA BUMI MALUKU UTARA 2019
DESA DOWORA, KECAMATAN GANE BARAT SELATAN, KABUPATEN HALMAHERA SELATAN**

Sumber Data:
 Pemotretan udara dilakukan pada ketinggian medan 340 meter dengan menggunakan pesawat udara nirawak jenis multirotor. Survei terestris dilakukan pada hari Senin, 22 Juli 2019, pukul 13.39 WIT.

Hasil Survei Satuan Reaksi Cepat:
 Pola permukiman mengelompok seluas 540 x 375 meter persegi dengan jumlah bangunan sekitar 374 unit. Berdasarkan hasil interpretasi dan survei terestris, bangunan rusak berat berjumlah 264 unit dan rusak ringan berjumlah 57 unit. Terdapat pula 2 ruas jalan rusak berat. Jarak permukiman dari episentrum gempa sekitar 35,5 kilometer ke arah selatan (178°).

| No. | Desa | Tingkat Kerusakan | | | Jumlah Bangunan | Keterangan |
|---|---|---|---|---|---|---|
| 2 | Dowora | 264 | 57 | 321 | 374 | 2 Ruas jalan rusak berat |

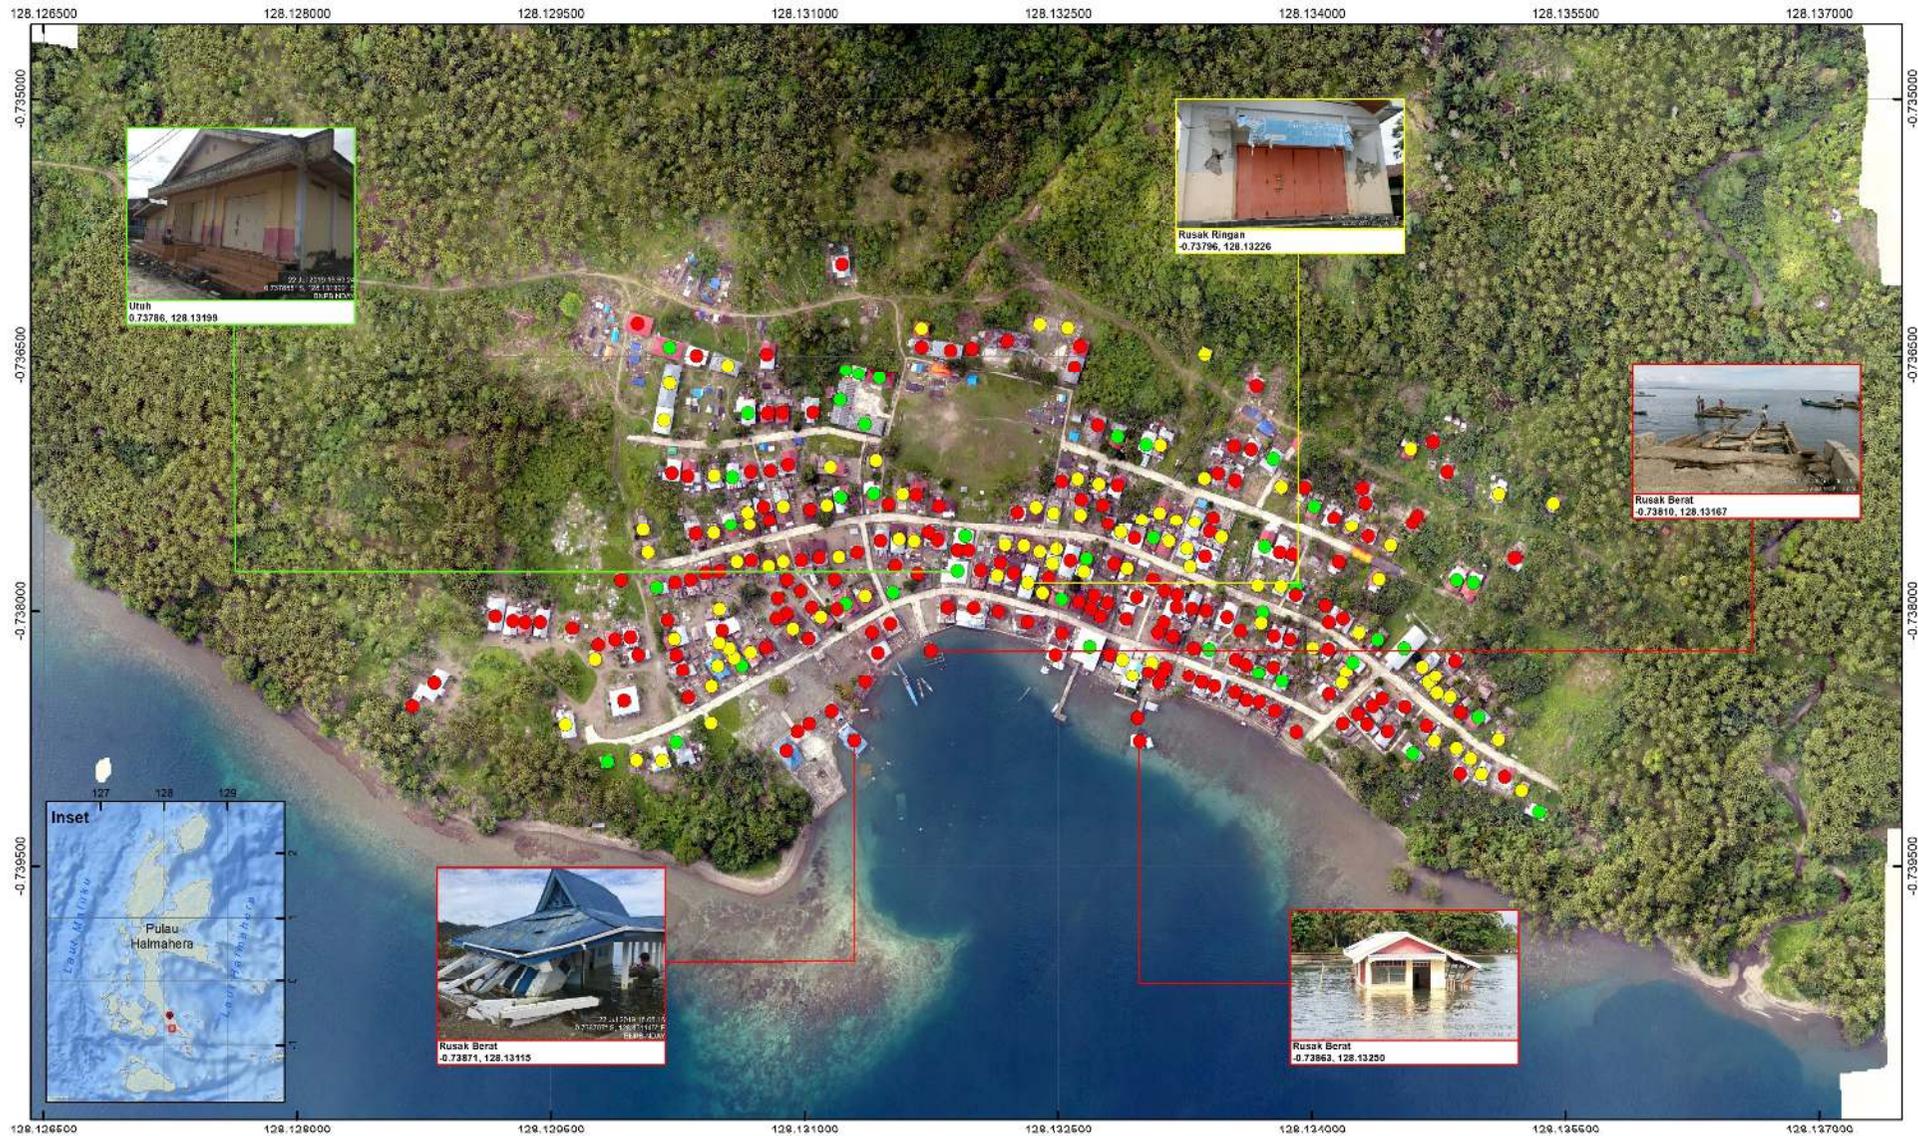
PETA WILAYAH TERDAMPAK BENCANA GEMPA BUMI MALUKU UTARA 2019 DESA PASIPALELE, KECAMATAN GANE BARAT SELATAN, KABUPATEN HALMAHERA SELATAN

Sumber Data:
Pemotretan udara dilakukan pada ketinggian medan 350 meter dengan menggunakan pesawat udara nirawak jenis multirotor. Survei terestris dilakukan pada hari Senin, 22 Juli 2019, pukul 15.58 WIT.

Hasil Survei Satuan Reaksi Cepat:
Pola permukiman memanjang seluas 780 x 340 meter persegi dengan jumlah bangunan sekitar 311 unit. Berdasarkan hasil interpretasi dan survei terestris, bangunan rusak berat berjumlah 176 unit dan rusak ringan berjumlah 94 unit. Terdapat pula 2 dermaga beton rusak berat. Jarak permukiman dari episentrum gempa sekitar 23,5 kilometer ke arah selatan (170°).

| No. | Desa | Tingkat Kerusakan | | | Jumlah Bangunan | Keterangan |
|---|---|---|---|---|---|---|
| 3 | Pasipalele | 176 | 94 | 270 | 311 | 2 Dermaga beton rusak berat |

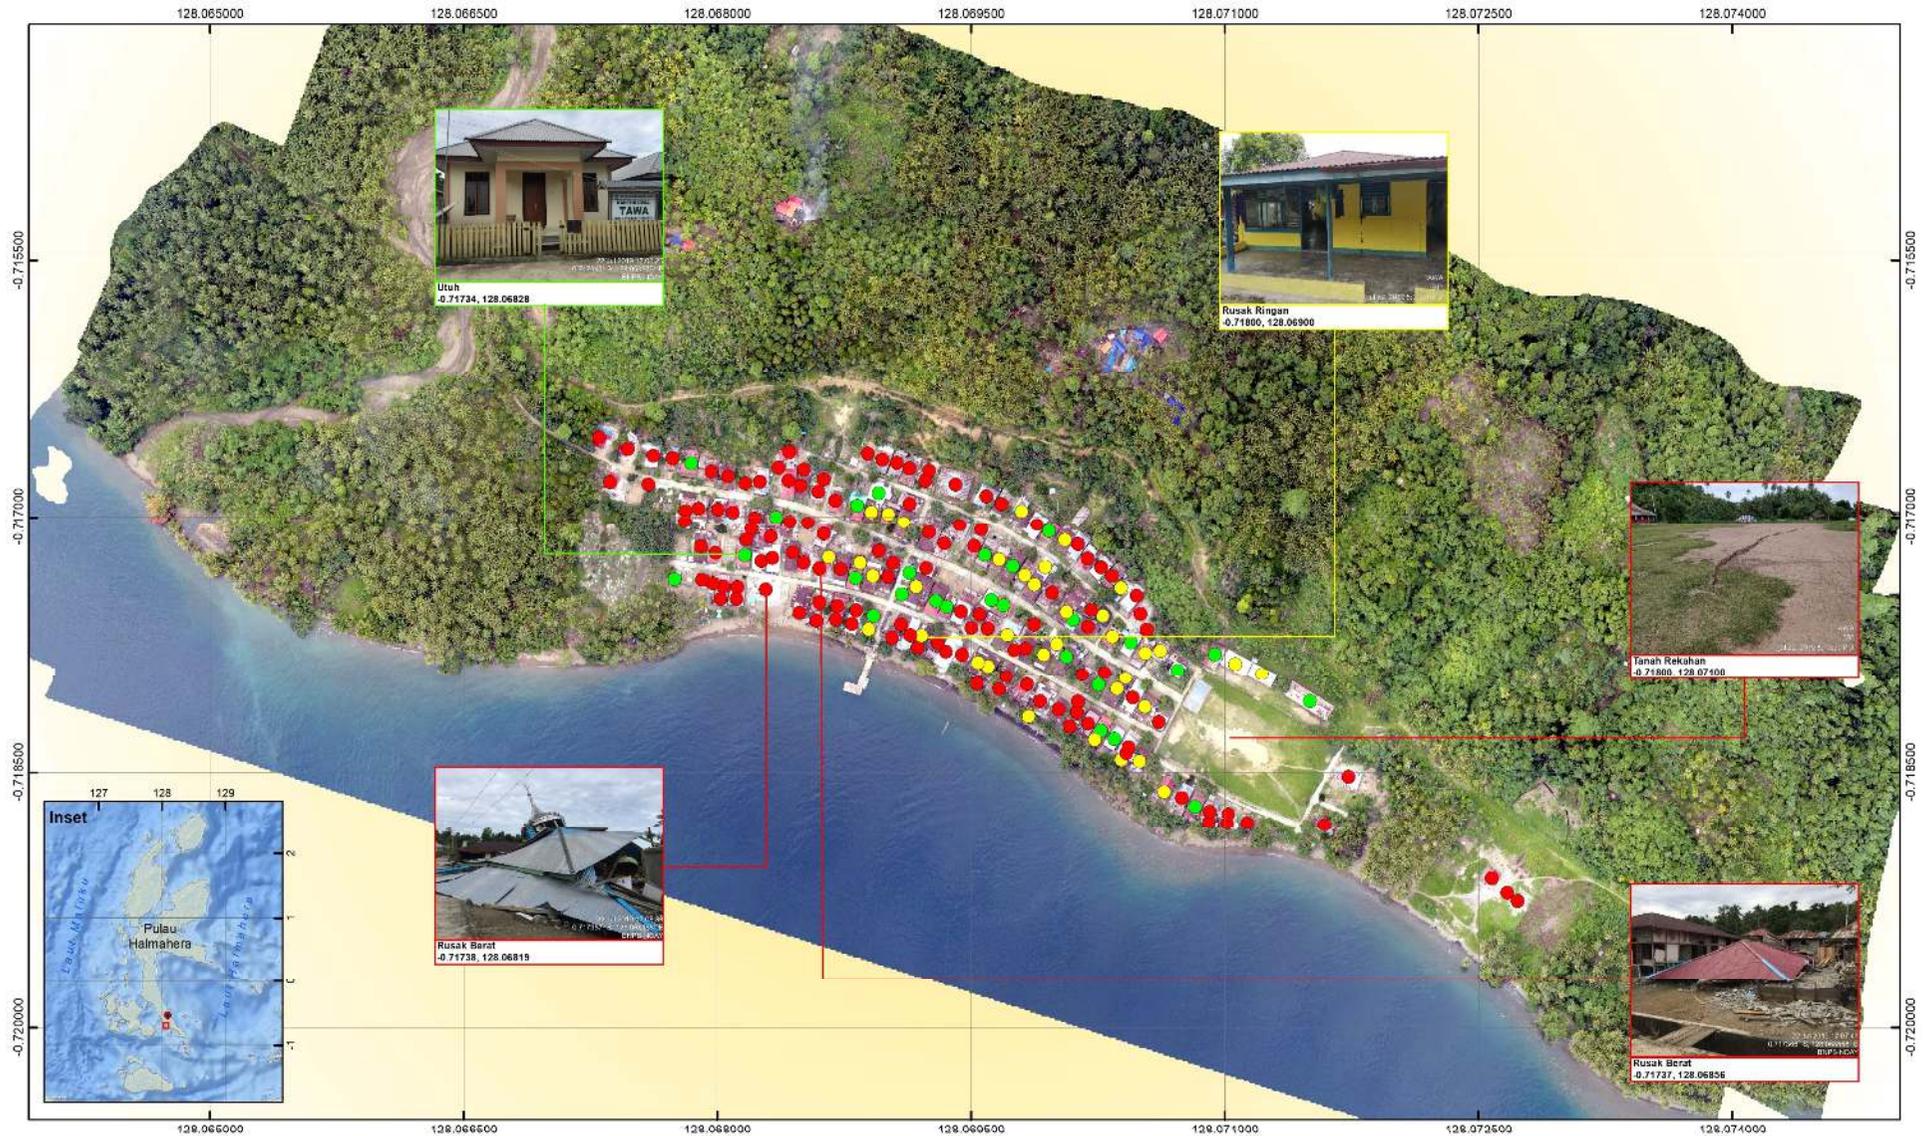
**PETA WILAYAH TERDAMPAK BENCANA GEMPA BUMI MALUKU UTARA 2019
DESA TAWA, KECAMATAN GANE BARAT SELATAN, KABUPATEN HALMAHERA SELATAN**

Sumber Data:
Pemotretan udara dilakukan pada ketinggian medan 350 meter dengan menggunakan pesawat udara nirawak jenis multirotor. Survei terestris dilakukan pada hari Senin, 22 Juli 2019, pukul 17.06 WIT.

Hasil Survei Satuan Reaksi Cepat:
Pola permukiman memanjang seluas 670 x 130 meter persegi dengan jumlah bangunan sekitar 186 unit. Berdasarkan hasil interpretasi dan survei terestris, bangunan rusak berat berjumlah 123 unit dan rusak ringan berjumlah 36 unit. Jarak permukiman dari episentrum gempa sekitar 21 kilometer ke arah selatan (187°).

| No. | Desa | Tingkat Kerusakan | | | Jumlah Bangunan | Keterangan |
|---|---|---|---|---|---|---|
| 7 | Tawa | 123 | 36 | 159 | 186 | |

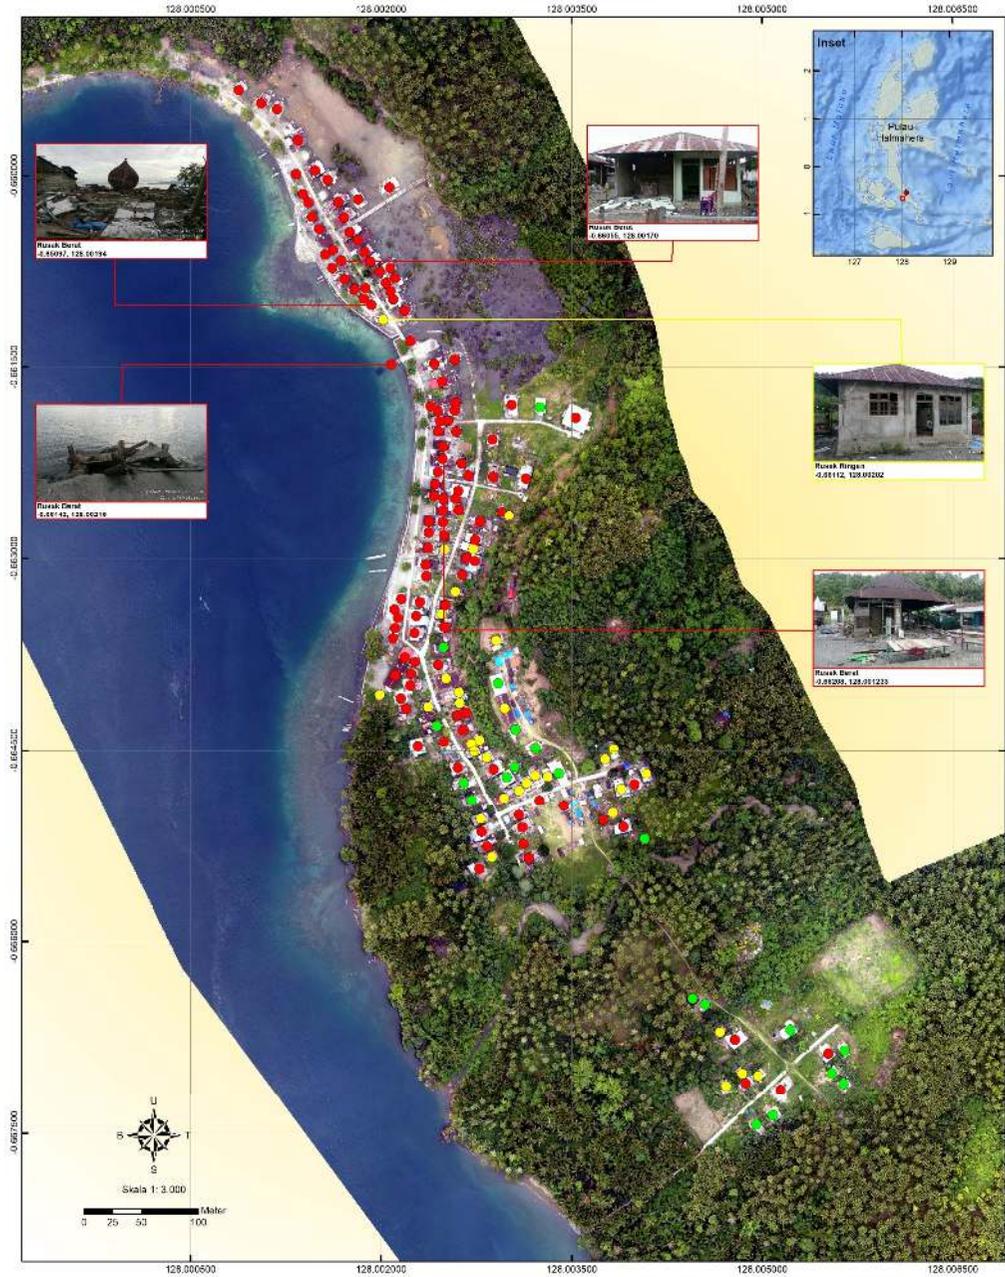
**PETA WILAYAH TERDAMPAK BENCANA GEMPA BUMI MALUKU UTARA 2019
DESA LEMO-LEMO, KECAMATAN GANE BARAT, KABUPATEN HALMAHERA SELATAN**

Sumber Data:
Pemeriksaan udara dilakukan pada ketinggian
madan 340 meter dengan menggunakan
pesawat udara nirawak jenis multrotor.
Survei terestris dilakukan pada hari Senin
22 Juli 2019, pukul 17.30 WIB

Hasil Survei Satuan Reaksi Cepat:
Pola permukiman memanjang seluas 1010 x 275 meter persegi
dengan jumlah bangunan sekitar 172 unit. Berdasarkan hasil
interpretasi dan survei terestris, bangunan rusak berat berjumlah
119 unit dan rusak ringan berjumlah 53 unit. Jarak permukiman
dan episentrum gempa sekitar 18 kilometer ke arah barat daya
(214°)

| No. | Desa | Tingkat Kerusakan | | | Jumlah Bangunan | Keterangan |
|---|---|---|---|---|---|---|
| 8 | Lemo-lemo | 119 | 33 | 152 | 172 | |

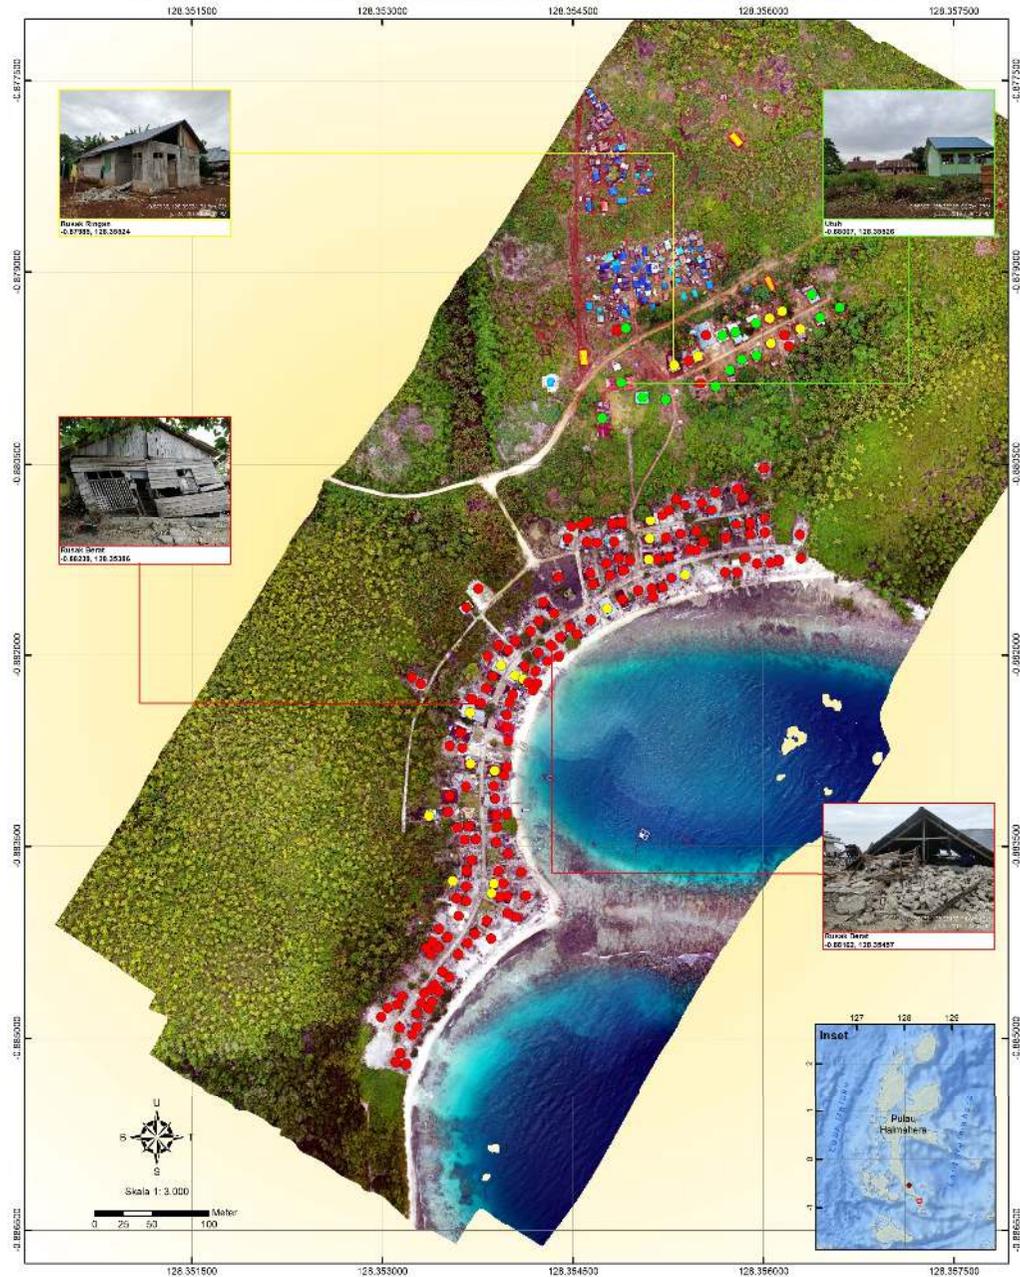
PETA WILAYAH TERDAMPAK BENCANA GEMPA BUMI MALUKU UTARA 2019
 DESA YOMEN, KECAMATAN KEPULAUAN JORONG, KABUPATEN HALMAHERA SELATAN

Sumber Data:
 Pemotretan udara dilakukan pada ketinggian
 masdan 160 meter dengan menggunakan
 pesawat udara nirawak, jenis multrotor.
 Survei terestris dilakukan pada hari Rabu,
 24 Juli 2019, pukul 17.18 WIT

Hasil Survei Satuan Reaksi Cepat:
 Pola permukiman memanjang seluas 760 x 250 meter persegi
 dengan jumlah bangunan sekitar 155 unit. Berdasarkan hasil
 interpretasi dan survei terestris, bangunan rusak berat berjumlah
 155 unit dan rusak ringan berjumlah 41 unit. Jarak permukiman
 dan episentrum gempa sekitar 49,5 kilometer ke arah tenggara
 (143°)

| No. | Desa | Tingkat Kerusakan | | | Jumlah Bangunan | Keterangan |
|---|---|---|---|---|---|---|
| 5 | Yomen | 159 | 21 | 180 | 195 | |

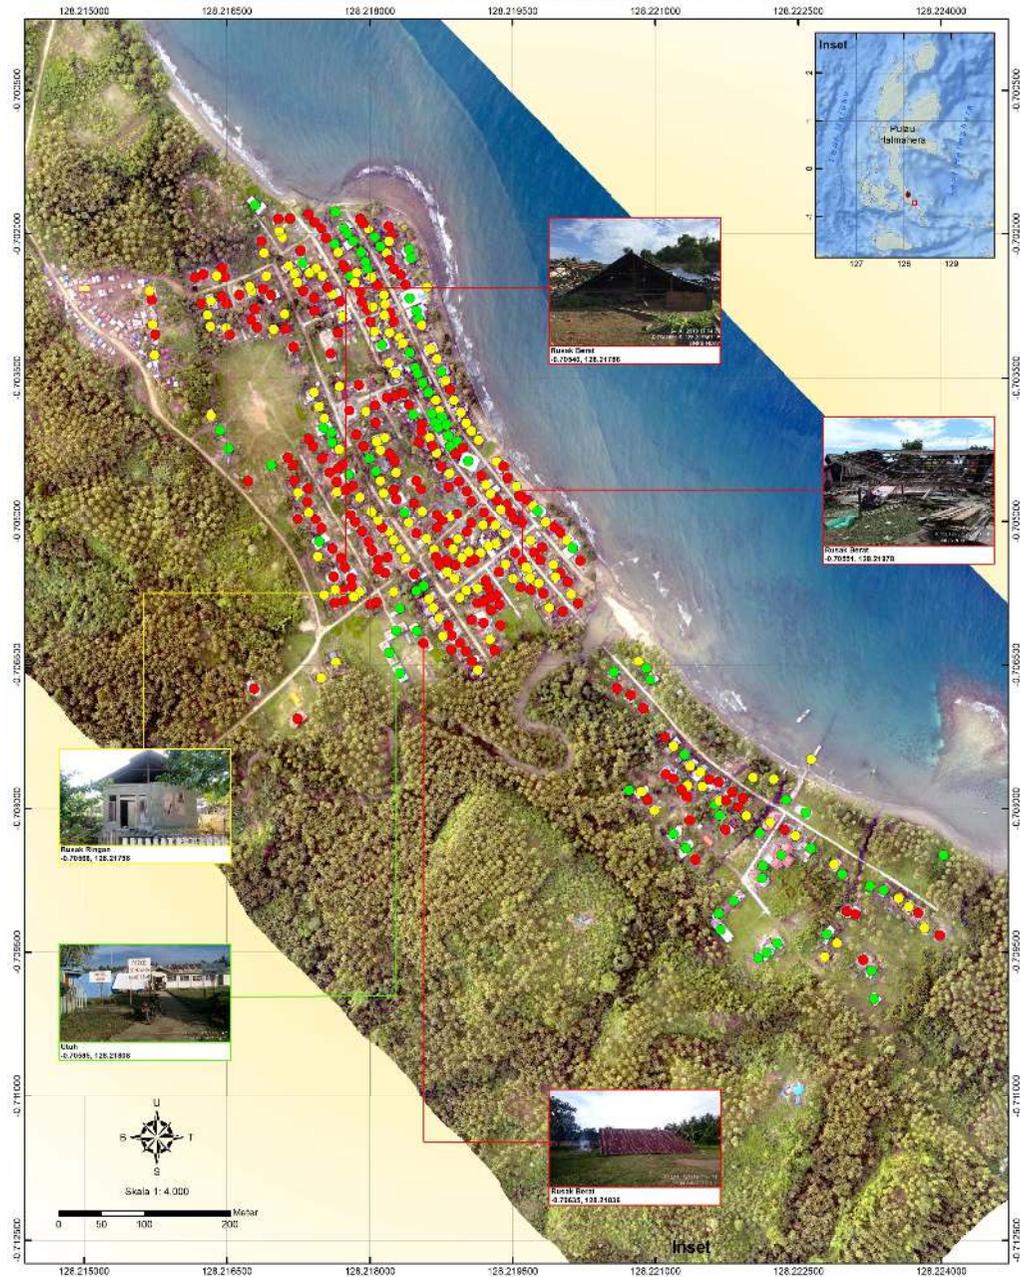
**PETA WILAYAH TERDAMPAK BENCANA GEMPA BUMI MALUKU UTARA 2019
DESA GANE LUAR, KECAMATAN GANE TIMUR SELATAN, KABUPATEN HALMAHERA SELATAN**

Sumber Data:
Pemeriksaan udara dilakukan pada ketinggian
masdar 320 meter dengan menggunakan
pesawat udara nirawak jenis multrotor.
Survei terestris dilakukan pada hari Rabu,
24 Juli 2019, pukul 17.23 WIT

Hasil Survei Satuan Reaksi Cepat:
Pola permukiman memanjang seluas 1200 x 410 meter persegi
dengan jumlah bangunan sekitar 443 unit. Berdasarkan hasil
interpretasi dan survei terestris, bangunan rusak berat berjumlah
206 unit dan rusak ringan berjumlah 163 unit. Terdapat pula 1
damaga kayu rusak berat. Jarak permukiman dari episentrum
gempa sekitar 24 kilometer ke arah tenggara (144°).

| No. | Desa | Tingkat Kerusakan | | | Jumlah Bangunan | Keterangan |
|---|---|---|---|---|---|---|
| 1 | Gane Luar | 206 | 153 | 359 | 443 | 1 Dermaga kayu rusak berat |

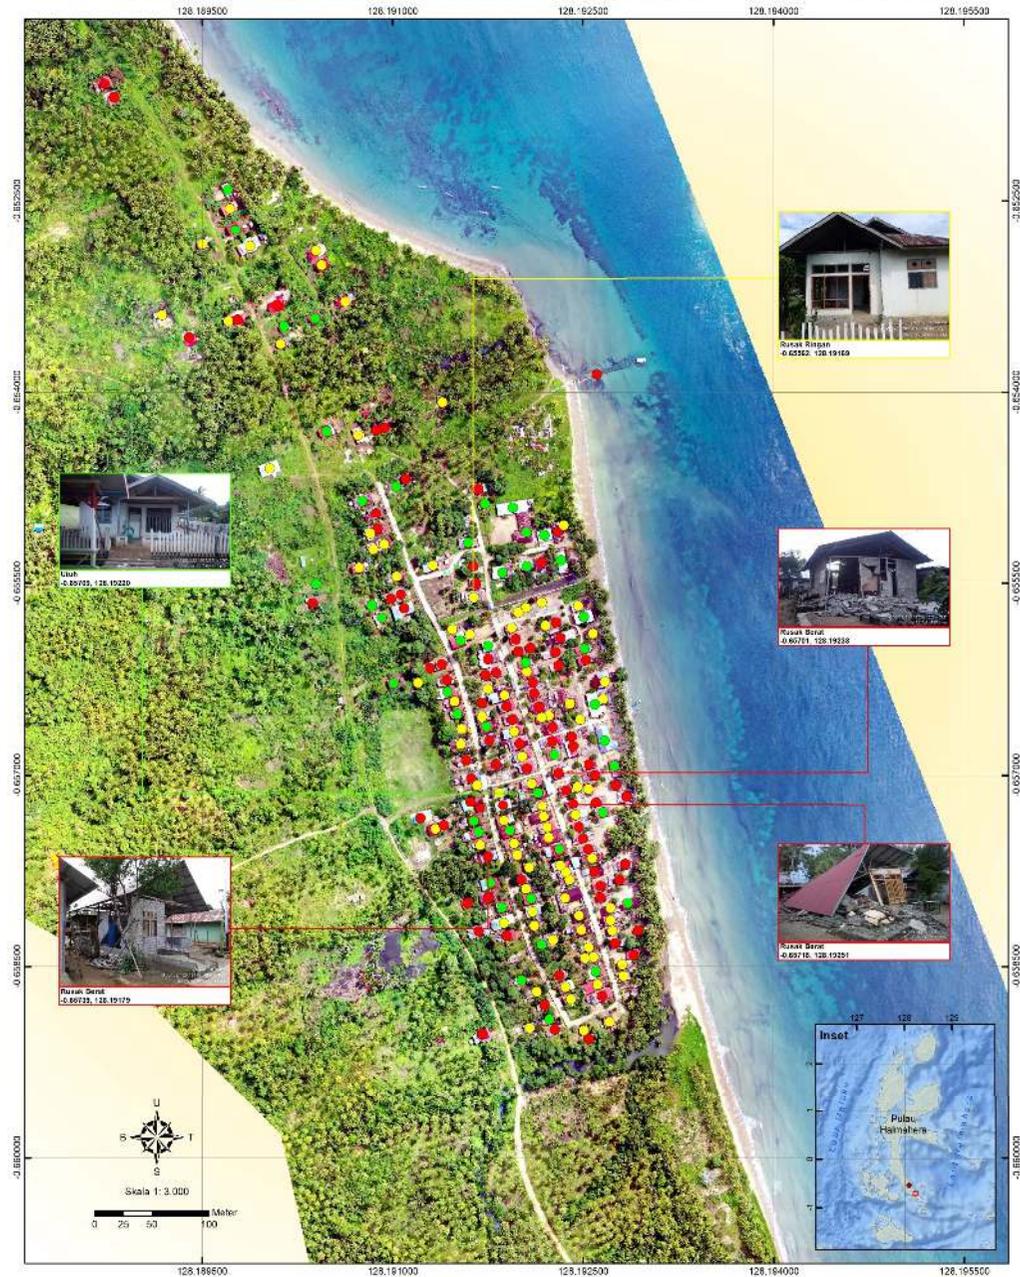
PETA WILAYAH TERDAMPAK BENCANA GEMPA BUMI MALUKU UTARA 2019
 DESA RANGA-RANGA, KECAMATAN GANE TIMUR SELATAN, KABUPATEN HALMAHERA SELATAN

Sumber Data:
 Pemotretan udara dilakukan pada ketinggian
 medan 250 meter dengan menggunakan
 pesawat udara nirawak, jenis multirover.
 Survei terestris dilakukan pada hari Rabu
 24 Juli 2019, pukul 13.27 WIB

Hasil Survei Satuan Reaksi Cepat:
 Pola permukiman memanjang seluas 330 x 330 meter persegi
 dengan jumlah bangunan sekitar 219 unit. Berdasarkan hasil
 interpretasi dan survei terestris, bangunan rusak berat berjumlah
 98 unit dan rusak ringan berjumlah 98 unit. Tenda/pulpa
 damage beton rusak berat. Jarak permukaan dari episentrum
 gempa sekitar 18 kilometer ke arah tenggara (142°).

| No. | Desa | Tingkat Kerusakan | | | Jumlah Bangunan | Keterangan |
|---|---|---|---|---|---|---|
| 6 | Ranga-ranga | 86 | 88 | 174 | 219 | 1 Dermaga beton rusak berat |
